# KARTA EWIDENCYJNA OBIEKTU NIERUCHOMEGO NIEWPISANEGO DO REJESTRU ZABYTKÓW

**ŁÓDŹ**

**PAWILON HANDLOWO-USŁUGOWY,  
TZW. „KAPELUSZ PANA ANATOŁA” ORAZ WIATA**

**Ul. Paderewskiego 6  
(dz. 498/1, 498/2, obręb G-12)**

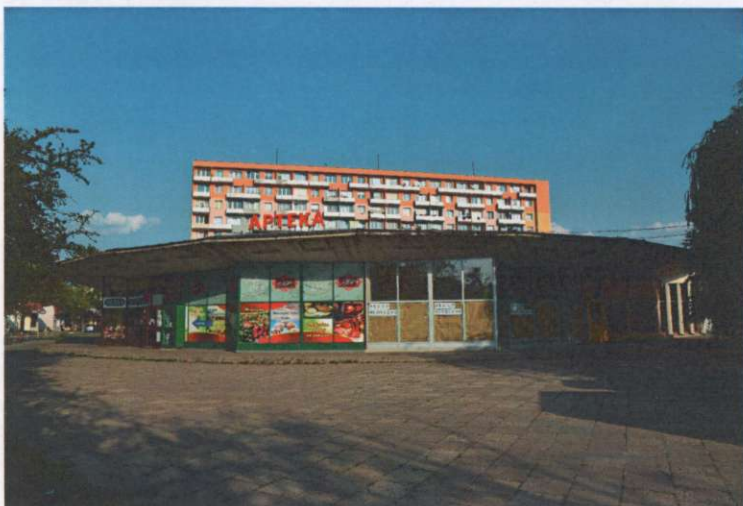
Widok ogólny pawilonu od strony południowej

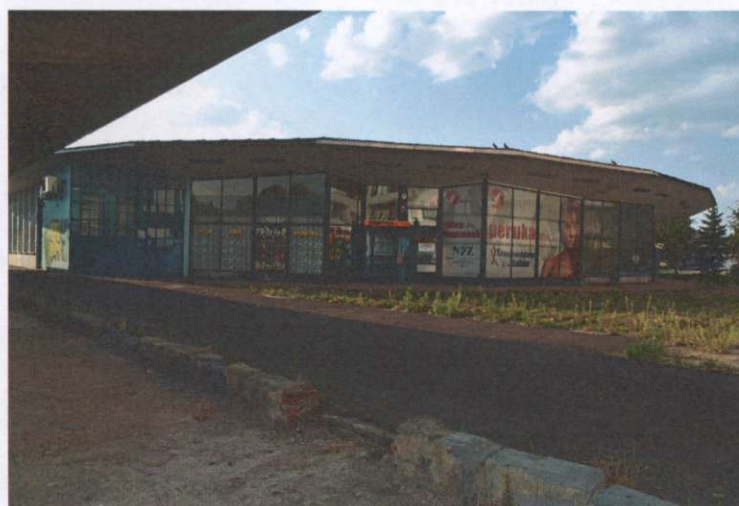
Widok ogólny pawilonu od strony północno-wschodniej

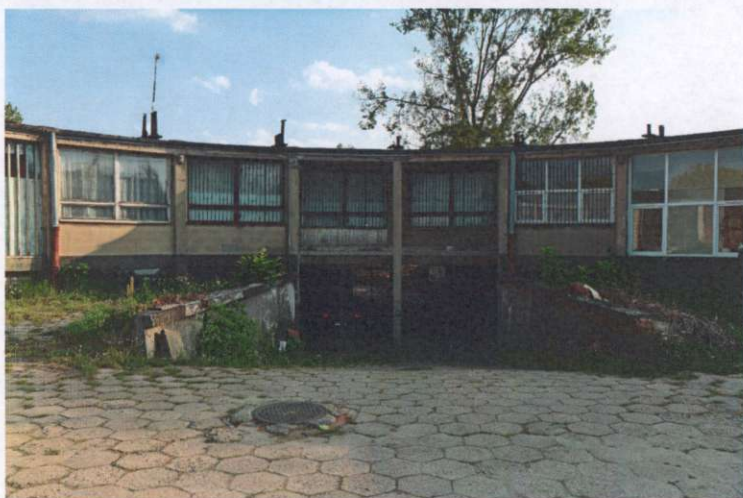
Fragment elewacji tylnej pawilonu (od strony dziedzińca wewn.)

- bryła główna budynku: renowacja elewacji od strony wewnętrznego podwórza z przywróceniem pierwotnego opracowania; ujednolicenie podziałów oraz kolorystyki ślusarki okiennej w obrębie elewacji frontowej; naprawa obróbek blacharskich i pokrycia stropodachu,
- wiatą: remont generalny.

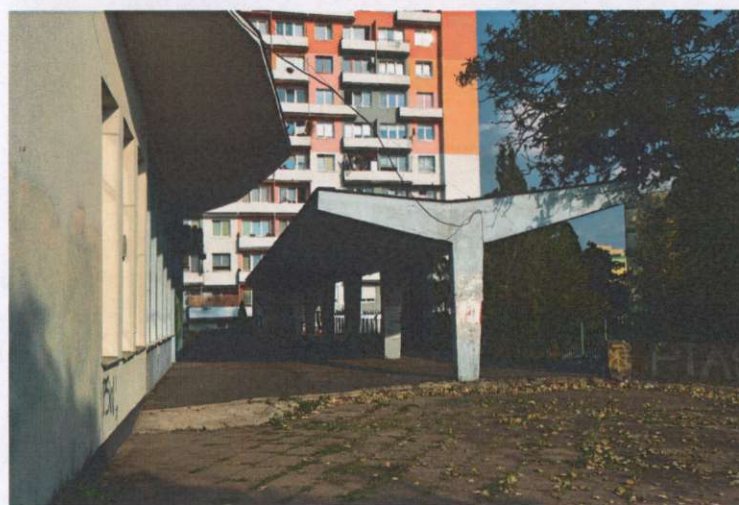
Widok ogólny wiaty przy pawilonie od strony północno-zachodniej

**Wiata – dostateczny (3) / zły (2)**
